NEAKTUALIZUJTE FIRMWARE U TISKÁREN HP a CANON !

Upgrade Background

HP has pushed new firmware to printers used with CF500 series cartridges in Nov 2th through **WiFi and wired network**, causing the replacement chips to be unrecognized by the corresponding upgraded printer and it reports "**Supply problem**". To reduce the impact of the firmware upgrade, Apex recommends you to operate as below instructions in printer.

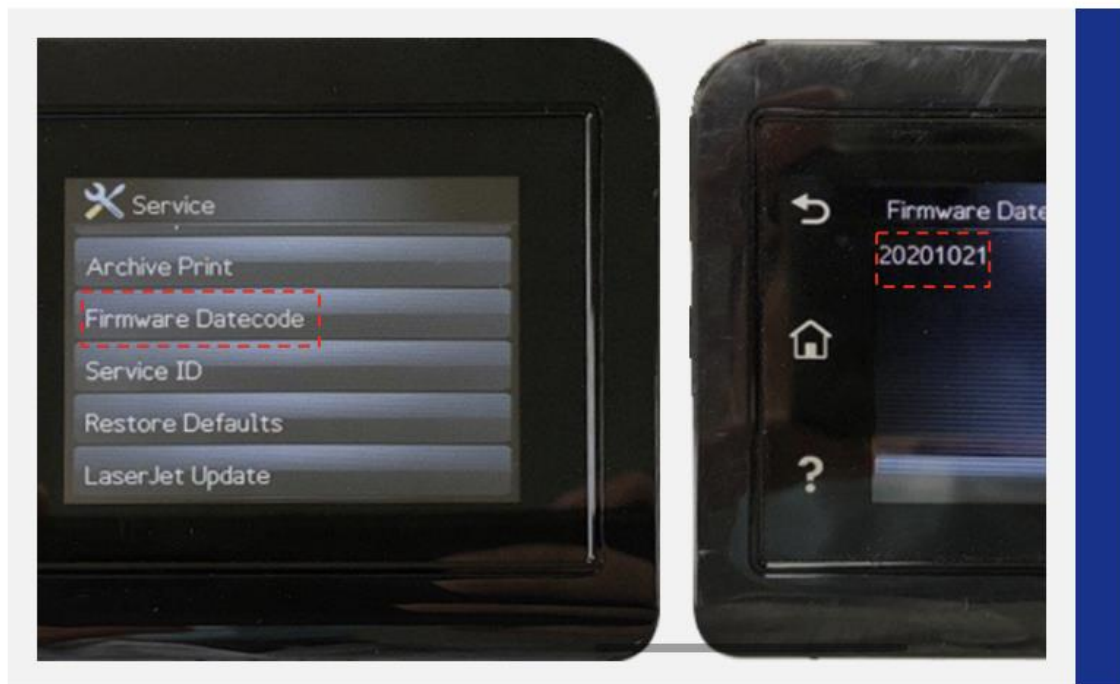
1 Find Firmware Datecode

Select "System Setup" on the Setup Menu and click "Firmware Datecode".

V MENU tiskárny najedte do systémového nastavení a podmenu FIRMWARE – pokud máte verzi 20201021- tak se jedná o verzi novou a vypuštěnou právě 21.10.2020

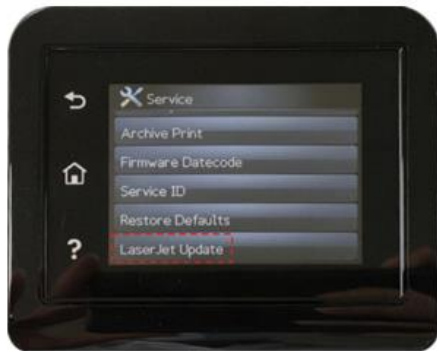
1

Click "LaserJet Update"

Pokud tuto verzi nemáte, tak dle ilustračních obrázků v systémovém nastavení (stejně jako FIRMWARE) sjedte jen o tři řádky níže na volbu LaserJet aktualizace / UPDATE potvrďte tlačítkem, dostanete se na možnost stáhnout aktualizaci nyní nebo provést nastavení aktualizací – klikněte na možnost provést nastavení AKTUALIZACÍ – zde se dostanete na možnost POVOLIT AKTUALIZACE – ANO / NE – zaškrtněte NE.

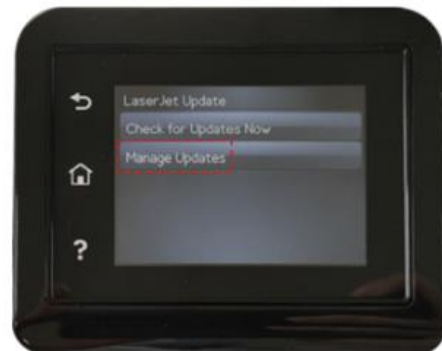
2

Choose "Manage Updates"

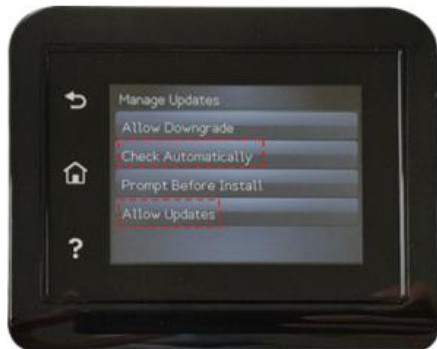
3

Choose "Check"

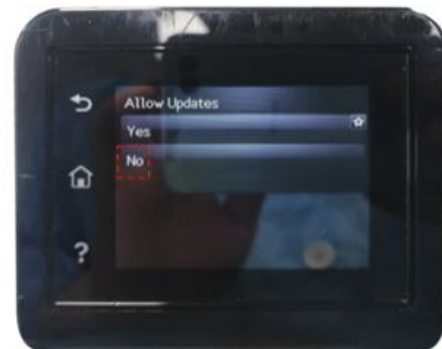
4

Choose "No"

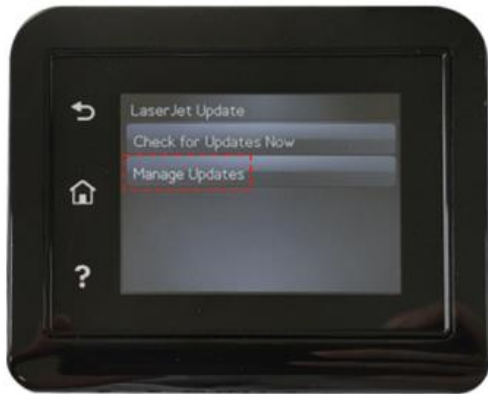
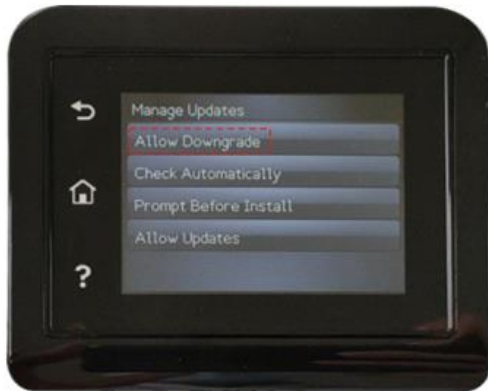
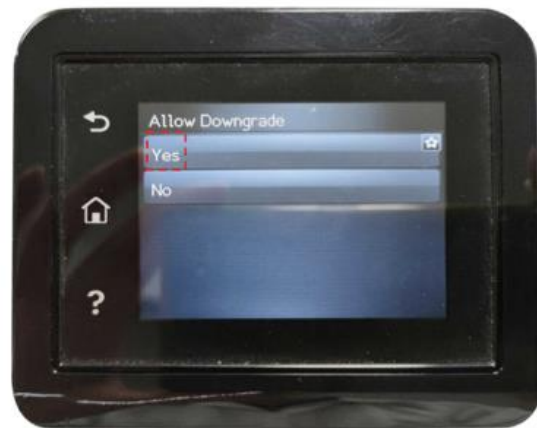
If the printer's firmware version has been the latest 20201021, you are recommended to downgrade the firmware.

Choose "Manage Updates" → Select "Allow Downgrade" → Click "Yes"

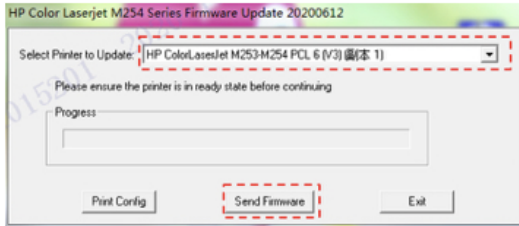
Send firmware after choosing the matched printer.

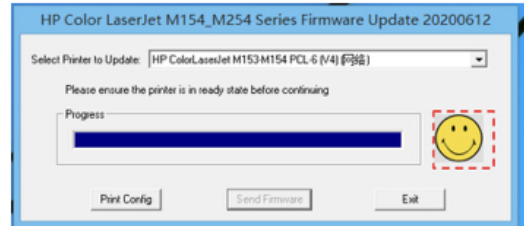
Firmware will be downgraded in five minutes.
